ETAT DES RISQUES ET POLLUTIONS

Adresse: 13410 LAMBESC
Coordonnées GPS: 43.660027342740555,
5.240443646907807
Cadastre: BD84, BD86

Etat de l'Installation Intérieure d'Electricité

Localisation des mesures sur croquis de repérage

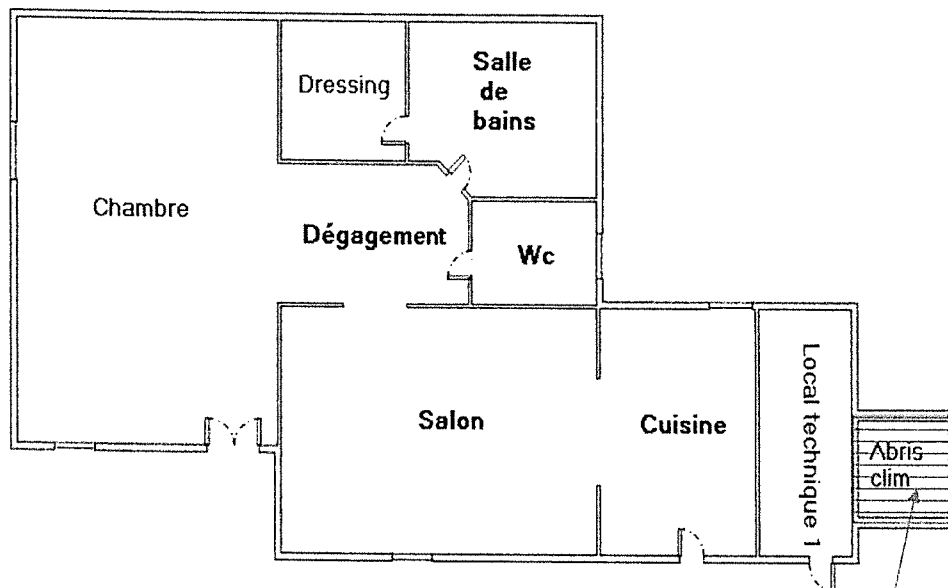
7.1 - Annexe - Schéma de repérage

M002 - Plaques (fibres-ciment)
Absence d'amiante
EP

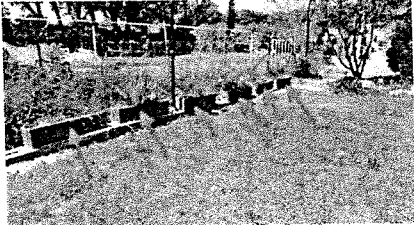
Localisation	Identifiant + Description	Conclusion (justification)	Etat de conservation** et préconisations*	Photo
Parties extérieures	<u>Identifiant:</u> M001 <u>Description:</u> Jardinières en fibro-ciment	Présence d'amiante (sur jugement de l'opérateur)	Matériau non dégradé <u>Résultat</u> EP** <u>Préconisation</u> : Il est recommandé de réaliser une évaluation périodique.

<p>Photo n° PhA001 Localisation : Parties extérieures Ouvrage : Jardinières Partie d'ouvrage : Jardinières en fibro-ciment Description : Jardinières en fibro-ciment</p>
---	--

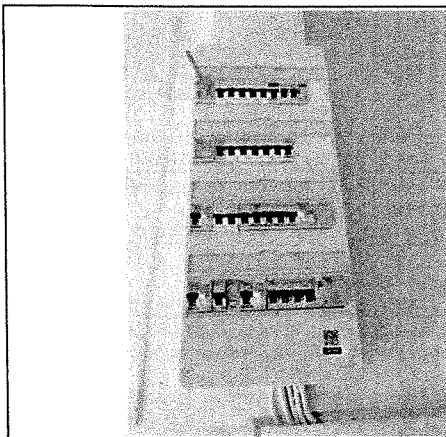
Photo PhEle002

Libellé de l'information complémentaire : B11 a1
L'ensemble de l'installation électrique est protégée par au moins un dispositif différentiel à haute sensibilité inf. ou égal à 30 mA.

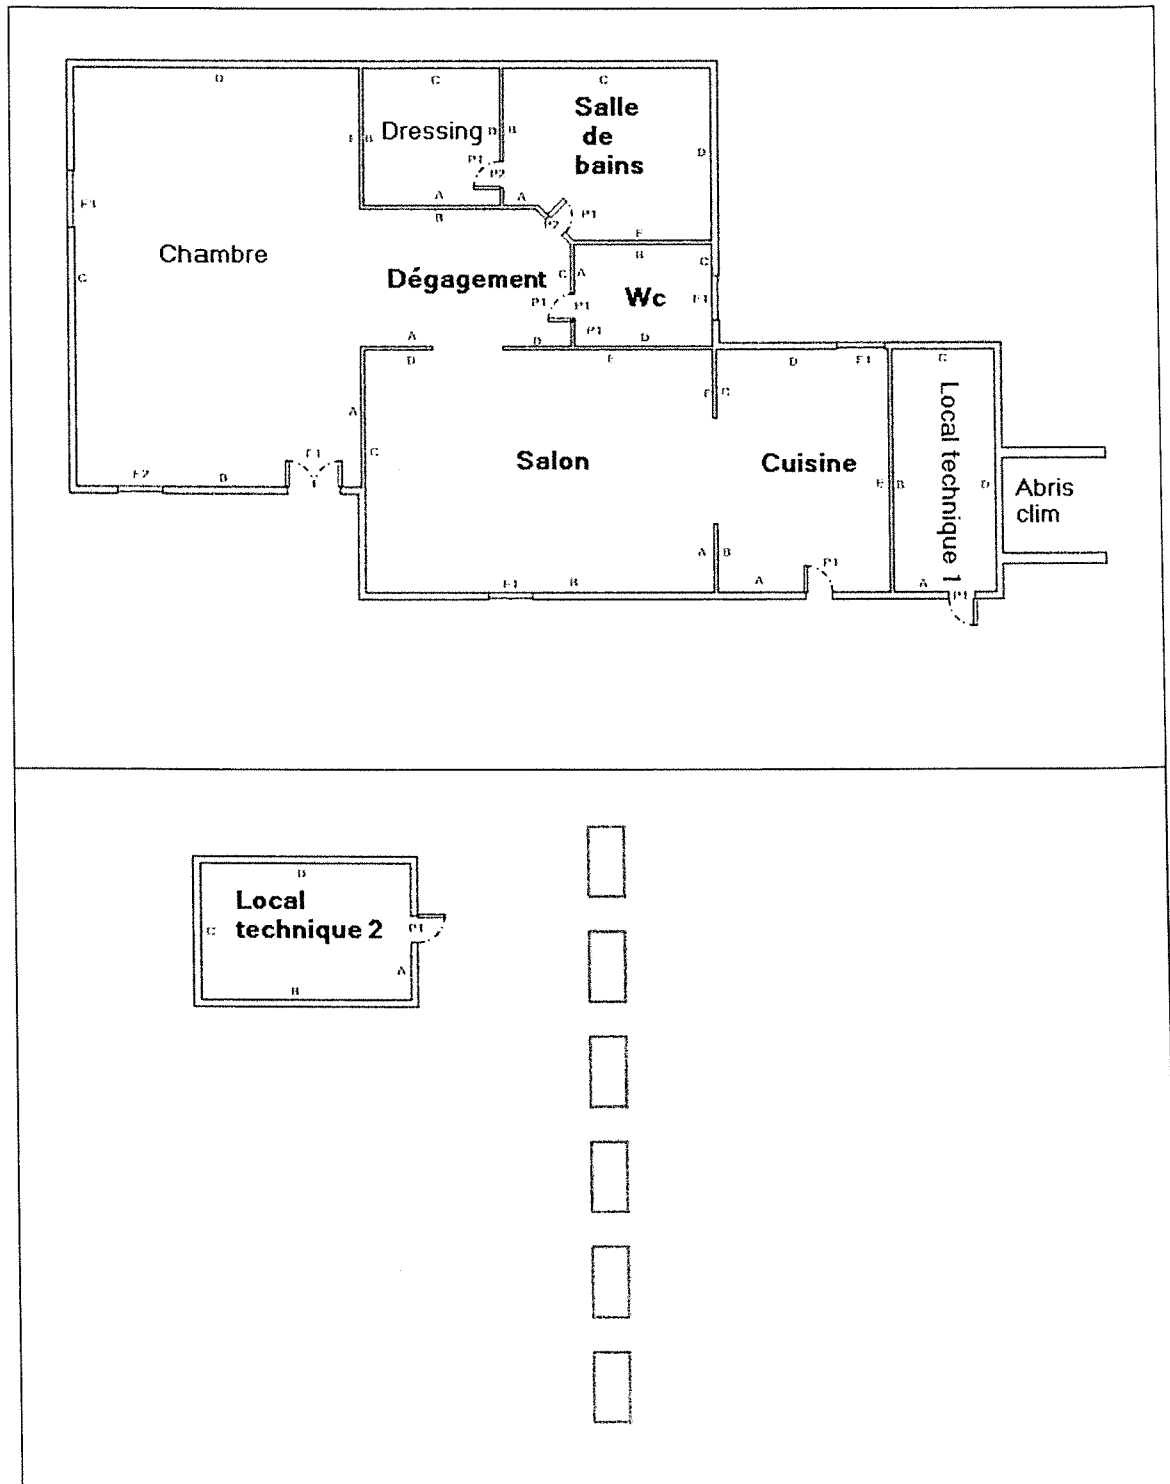
-		Fenêtre intérieure	PVC		Non mesurée	-		NM	Absence de revêtement
-		Fenêtre extérieure	PVC		Non mesurée	-		NM	Absence de revêtement
30		Volet	Bois	Peinture	partie basse	1,2	Dégradé (Ecaillage)	3	
31		Garde corps	Métal	Peinture	mesure 1	0,4		0	
32					mesure 2	0,7			
33		Porte	Bois	Peinture	partie mobile	0,2		0	
34					huisserie	0,7

Du fait de la présence de revêtements contenant du plomb au-delà des seuils en vigueur et de la nature des dégradations constatées (dégradé) sur certaines unités de diagnostic et en application de l'article L. 1334-9 du code de la santé publique, le propriétaire du bien, objet de ce constat, doit effectuer les travaux appropriés pour supprimer l'exposition au plomb, tout en garantissant la sécurité des occupants. Il doit également transmettre une copie complète du constat, annexes comprises, aux occupants de l'immeuble ou de la partie d'immeuble concernée et à toute personne amenée à effectuer des travaux dans cet immeuble ou la partie d'immeuble concernée.
